**DOCUMENTAȚIE TEHNICĂ  
DE FUNDAMENTARE A SOLICITĂRII  
AVIZULUI DE GOSPODĂRIRE A APELOR  
PENTRU  
„REABILITARE POD IN SAT MOSCU, ORAS TARGU BUJOR,  
JUDEȚUL GALAȚI”**

UAT ORAS TARGU BUJOR

**-august 2026-**

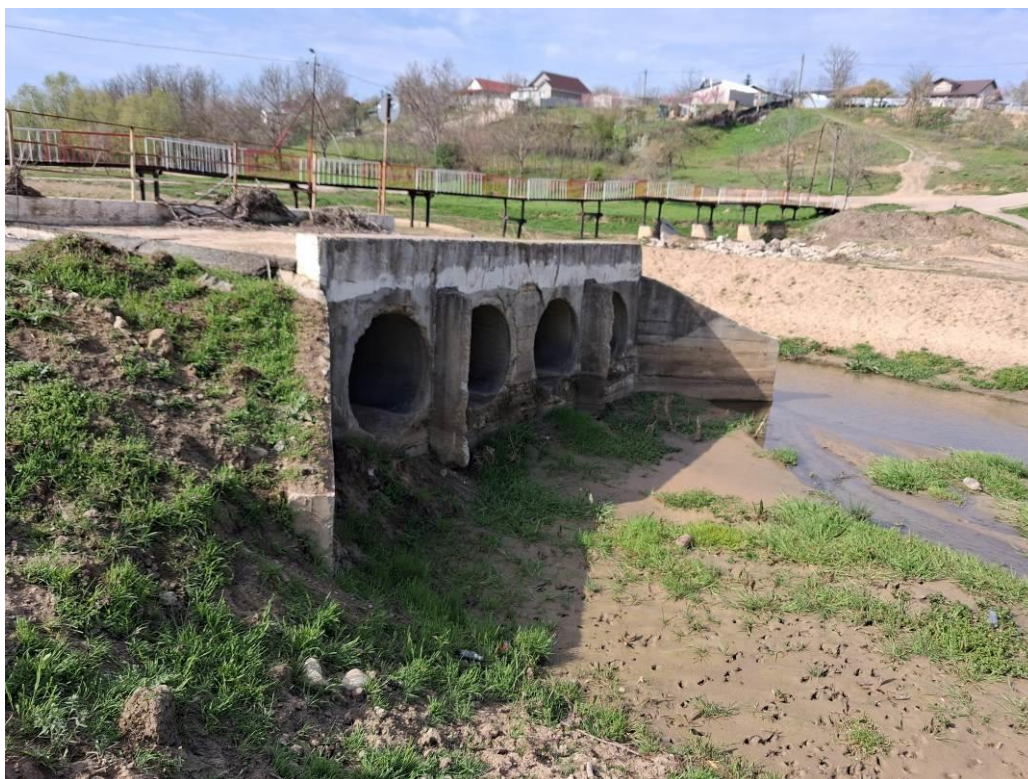
Se constata prezenta unui proces de afuiere a albiei in amplasamentul podului, care a condus la coborarea talvegului cu aproximativ 0.30-0.50 m.

*Figura 02. Prezentarea situatie existente a podului peste raul Chineja*

Podul existent este alcătuit din 4 tuburi tip Premo DN 1500 mm, fiind dimensionat pentru a tranzita debitul de 10%, iar rampa de pe malul drept a fost spalată integral la ultima viitură din anul 2025.

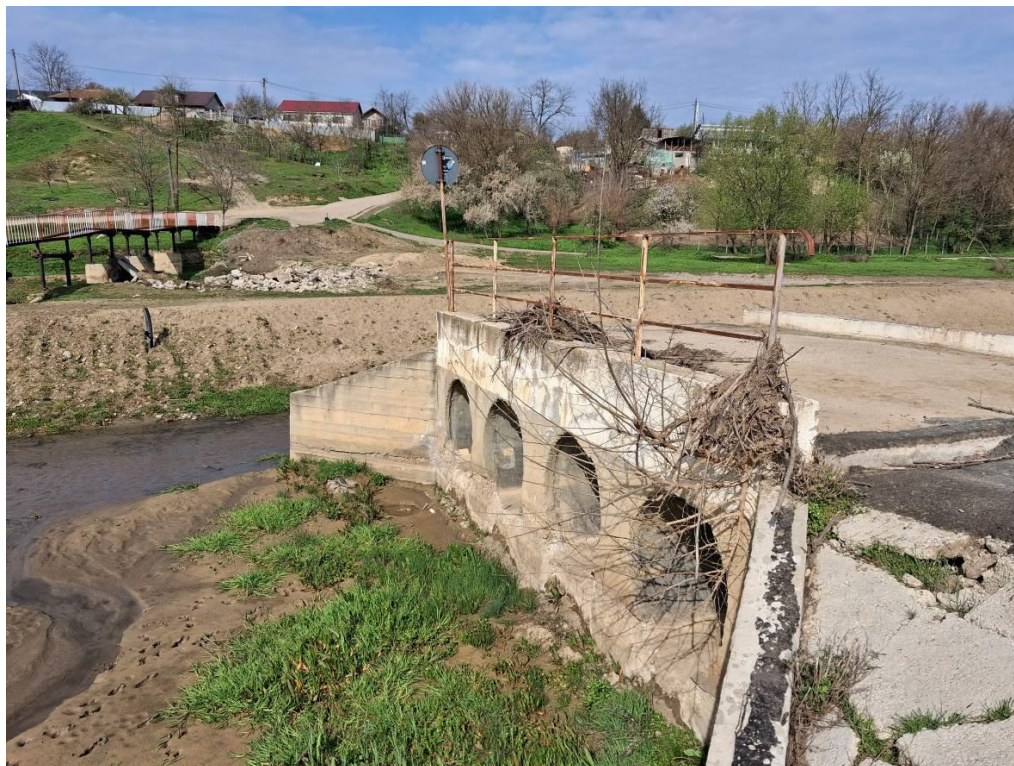
*Figura 03. Prezentarea situatie existente a podului peste raul Chineja*

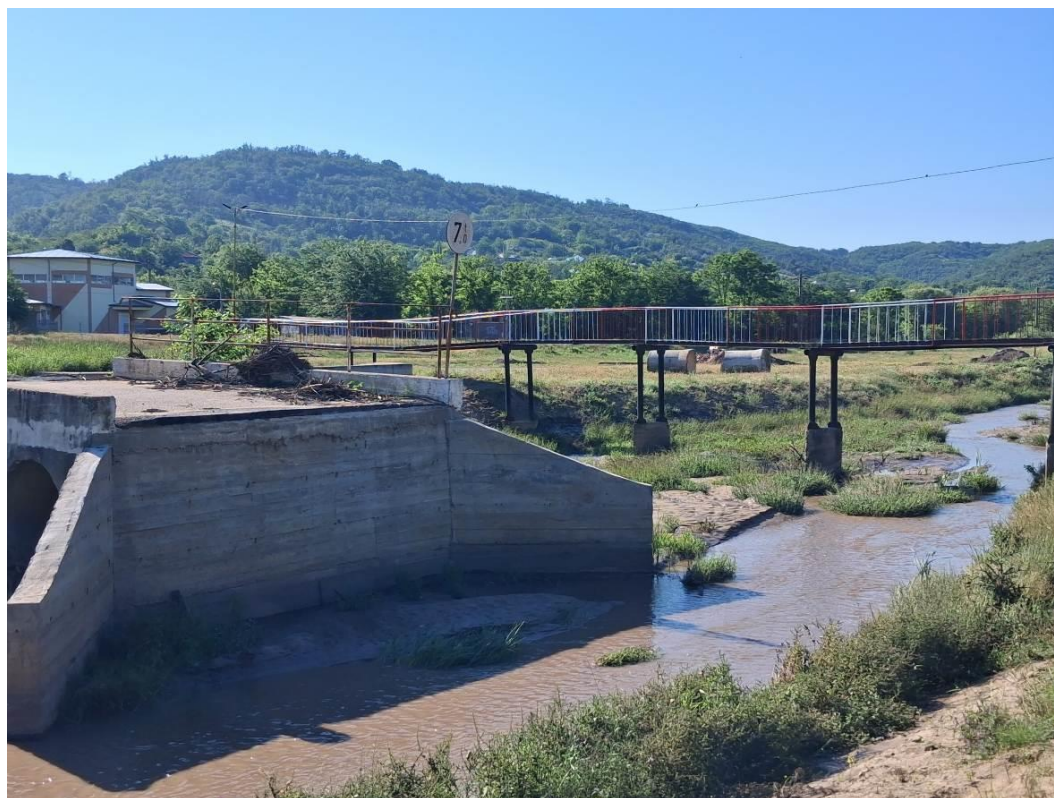
*Figura 04. Prezentarea situatie existente a podului peste raul Chineja*

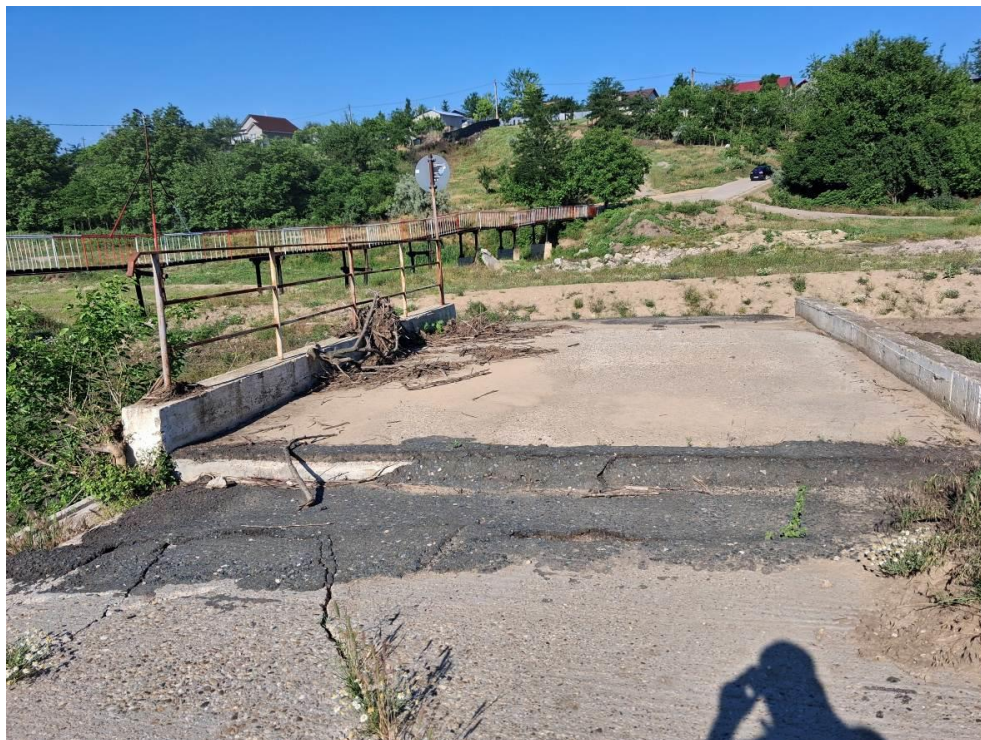
*Figura 05. Prezentarea situatie existente a podului peste raul Chineja*

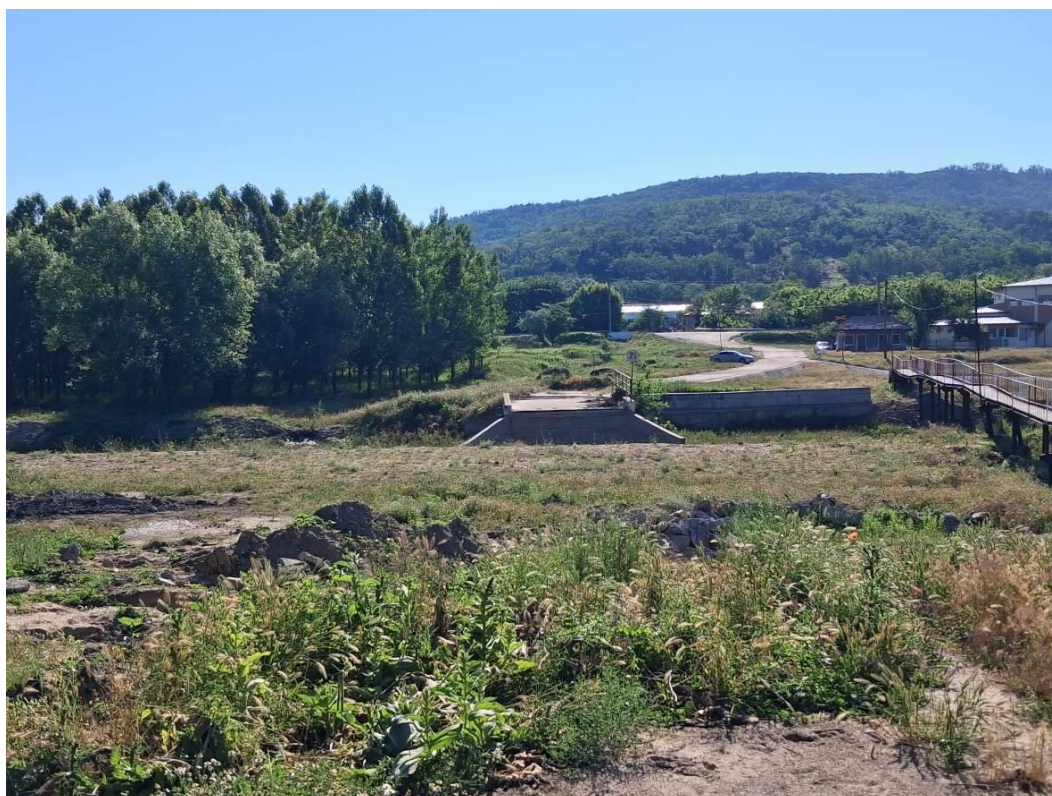
*Figura 06. Prezentarea situatie existente a podului peste raul Chineja*
